DOCUMENTAZIONE FOTOGRAFICA DEI
PRINCIPALI PROFILI ILLECITI RISCONTRATI
NELL' AZIONE

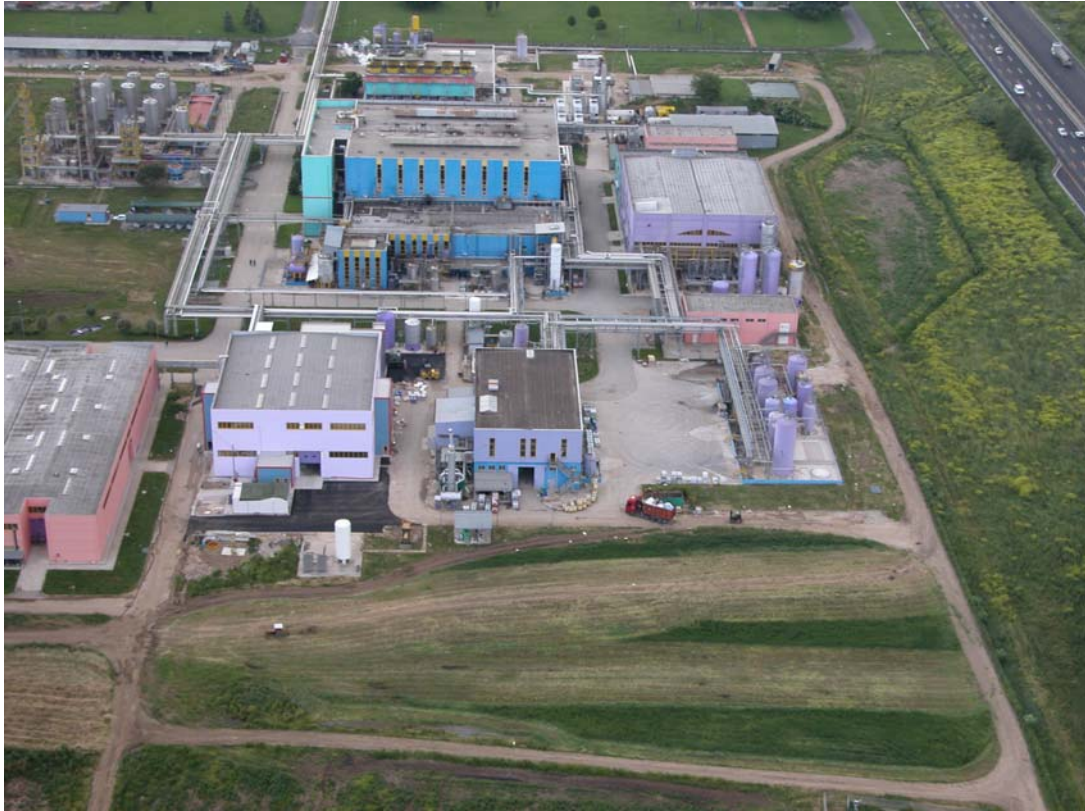
FOTO N.1: Sorvolo aereo del polo industriale di Anagni

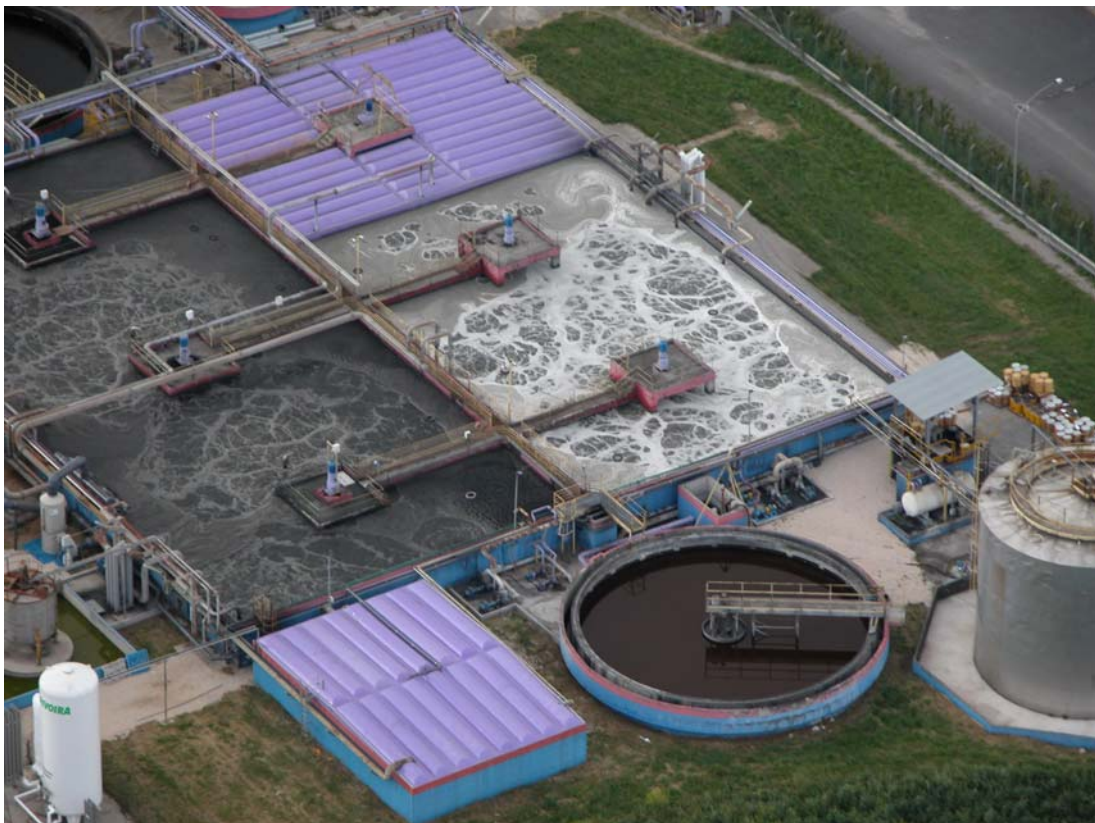
FOTO N.2: Depuratore comunale di Anagni

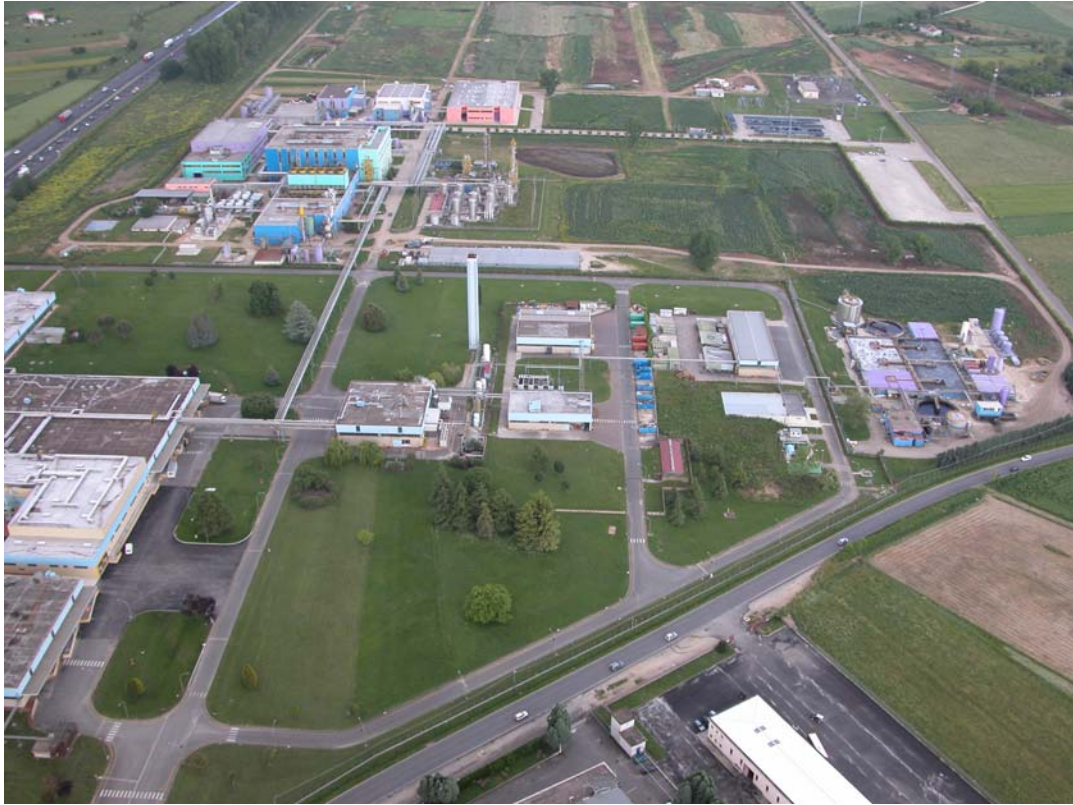
FOTO N.3: Foto aerea degli stabilimenti industriali nel polo di Anagni.

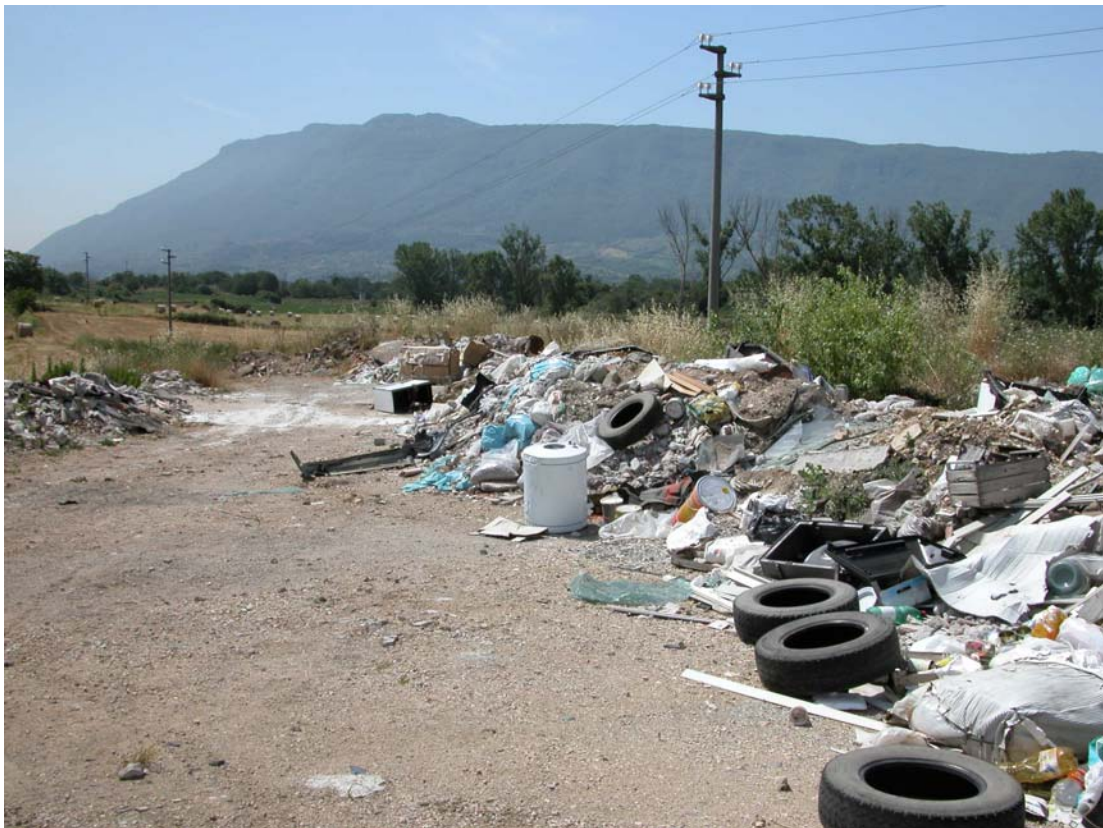
FOTO N.4: Deposito incontrollato di rifiuti, località Fontana.

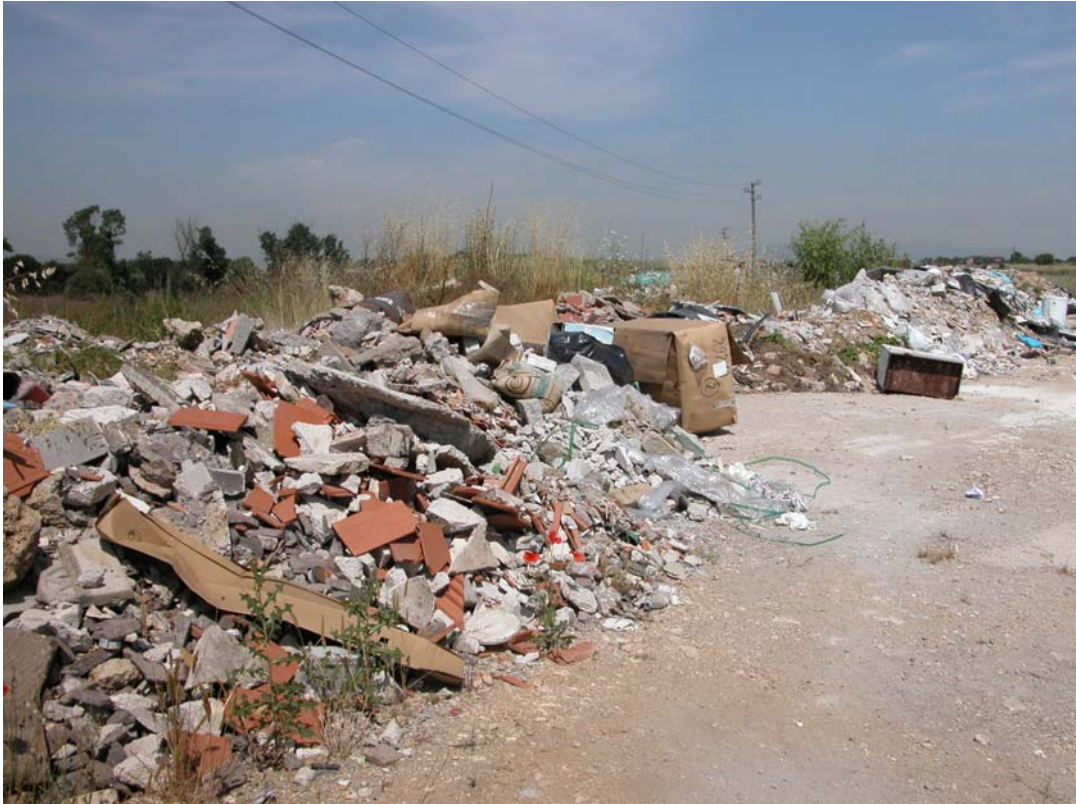
FOTO N.5: Deposito incontrollato di rifiuti, località Fontana.

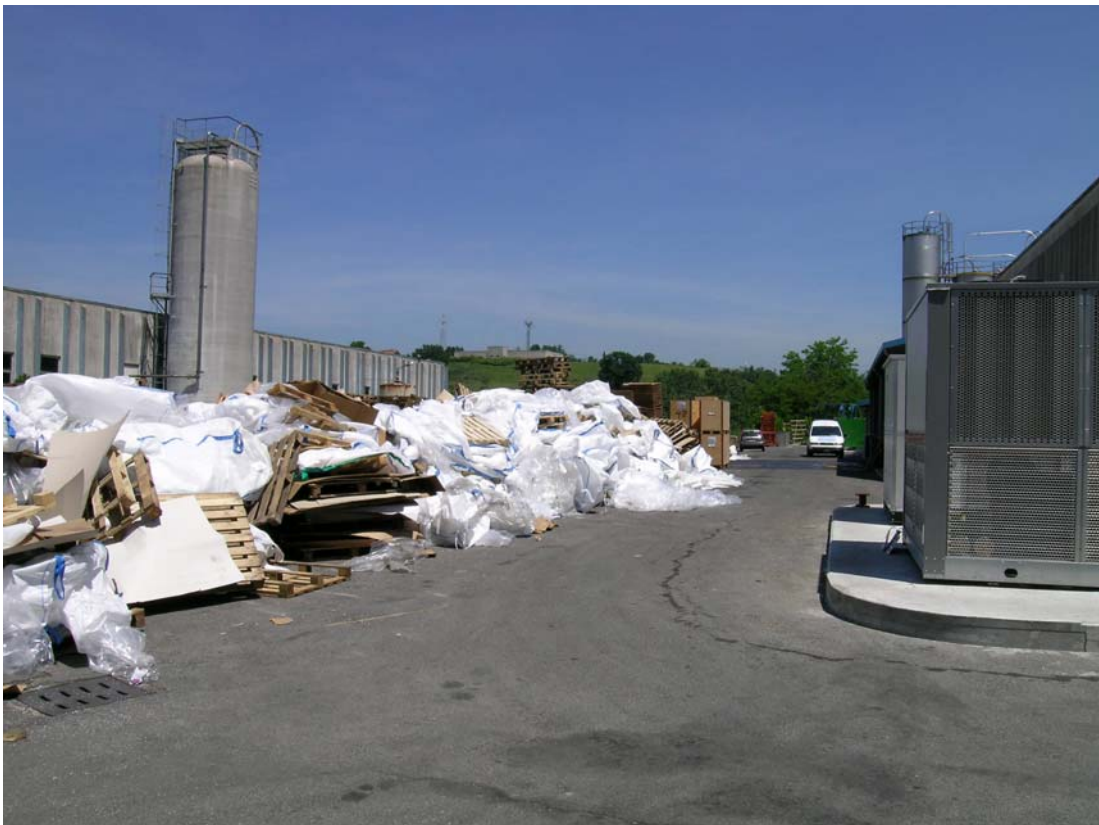
FOTO N.6: Deposito incontrollato di rifiuti sequestrato in località Morolese.

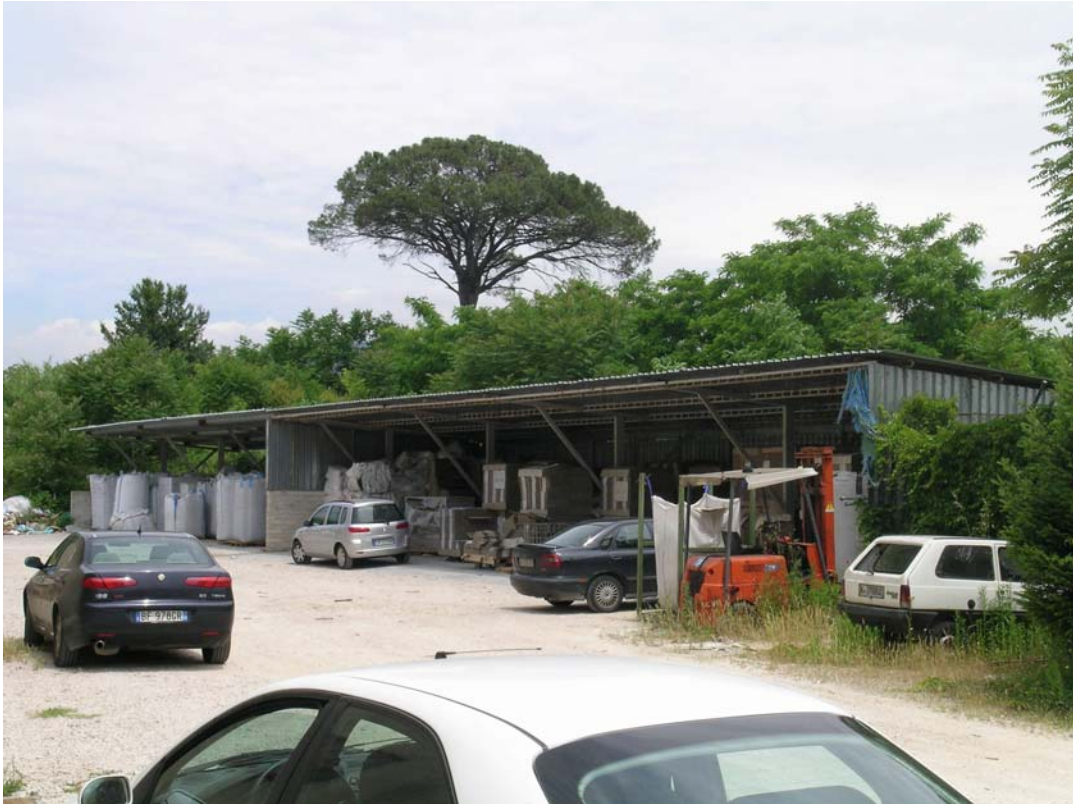
FOTO N.7: Costruzioni abusive sequestrate, località Paduni.

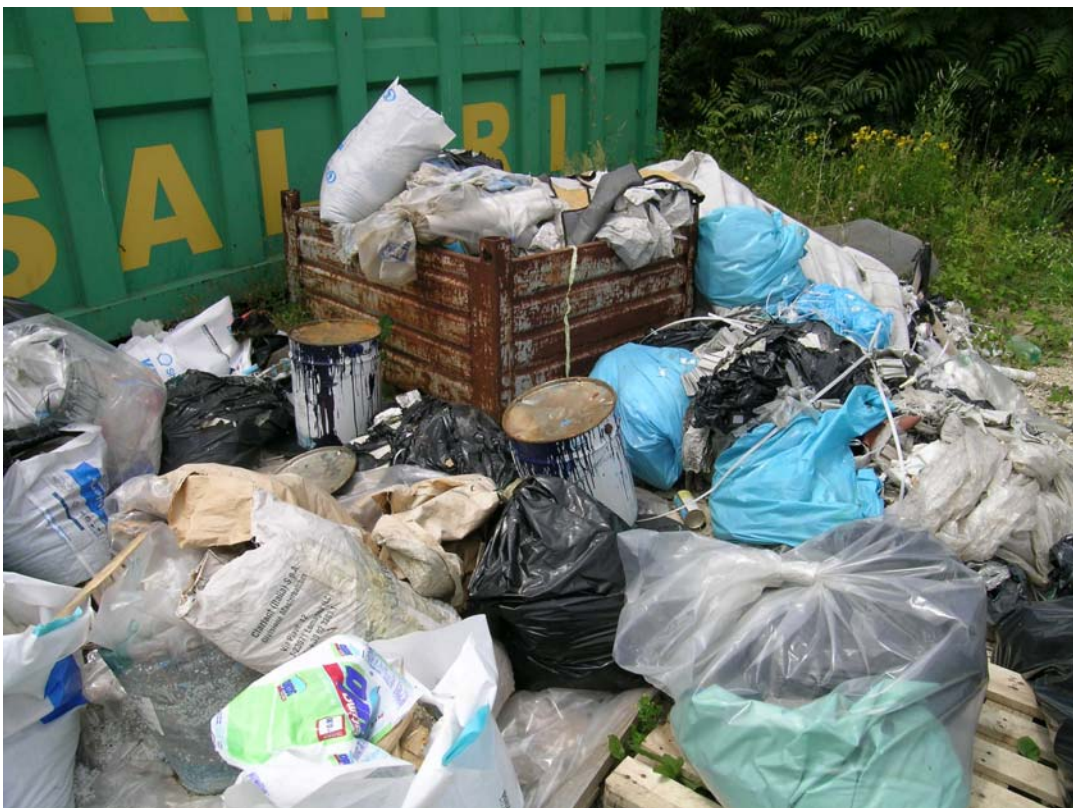
FOTO N.8: Deposito incontrollato di rifiuti sequestrato, località Morolese.

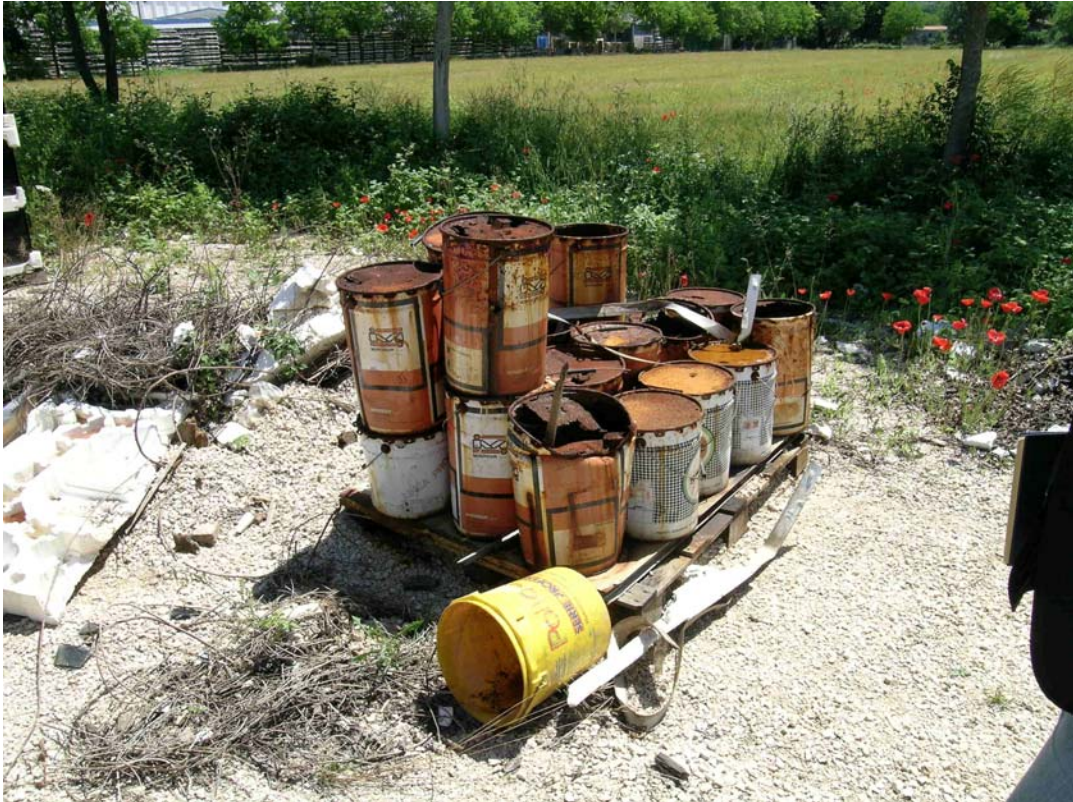
FOTO N.9: Deposito incontrollato di rifiuti, località Paduni

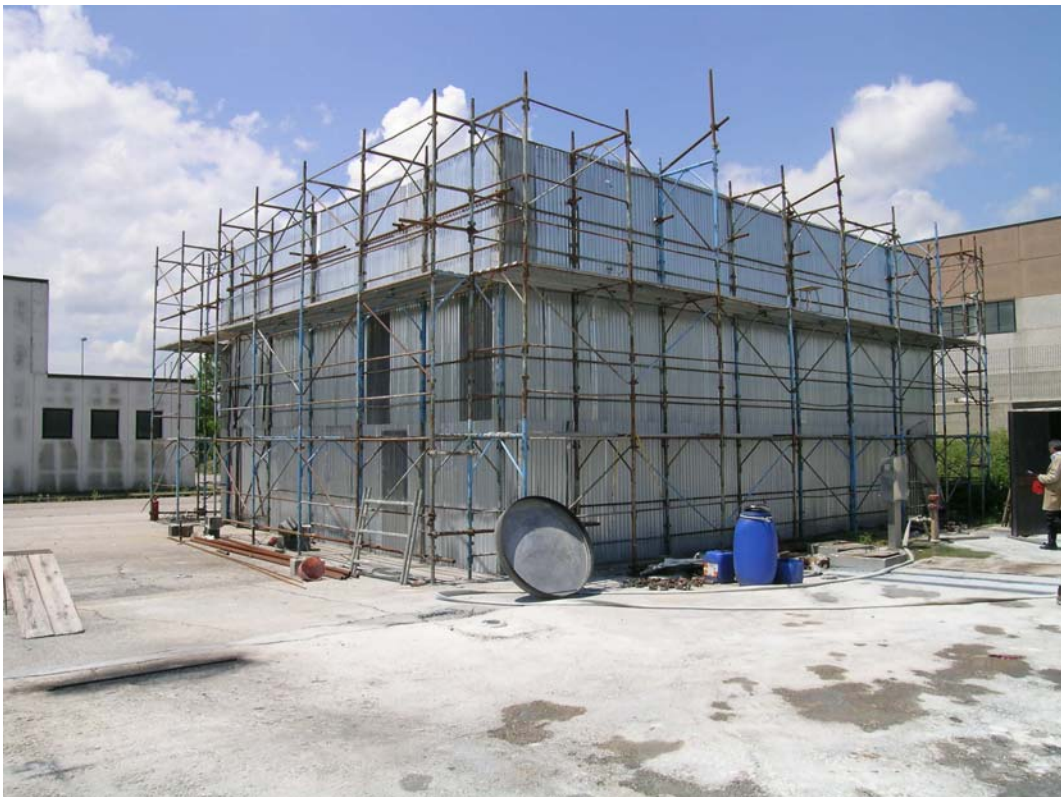
FOTO N.10: Costruzione abusiva sequestrata, località Sgurgola.

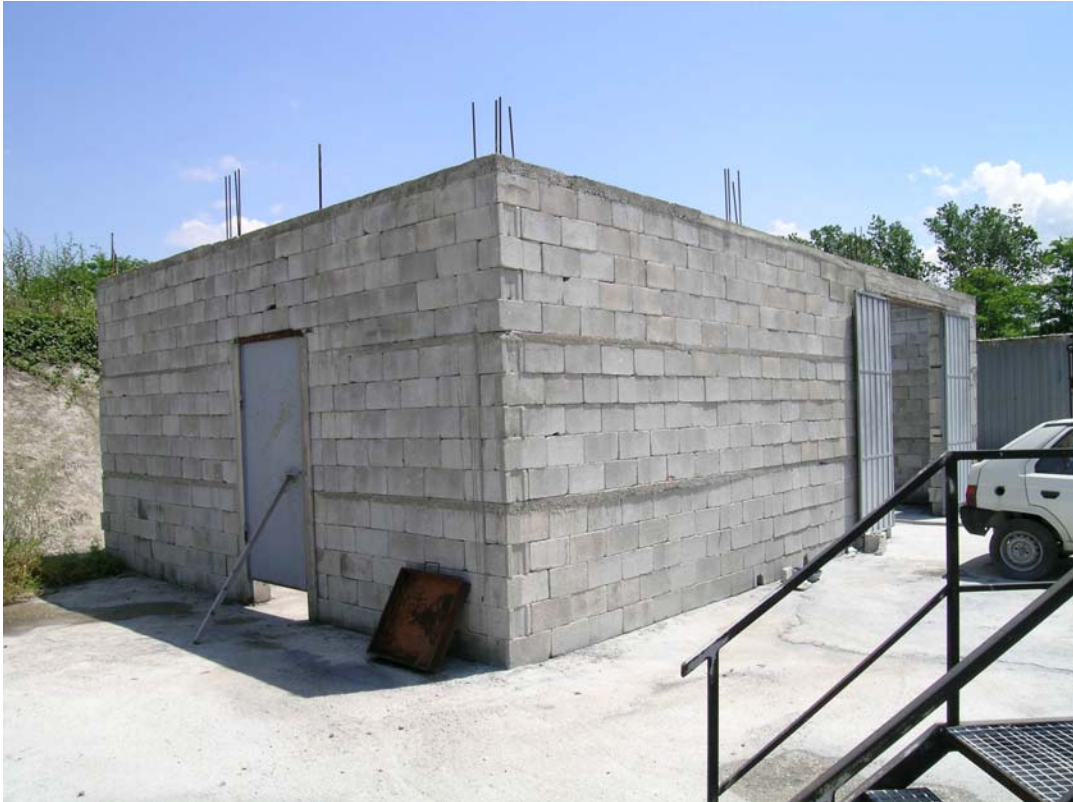
FOTO N.11: Costruzione abusiva sequestrata, località Paduni.

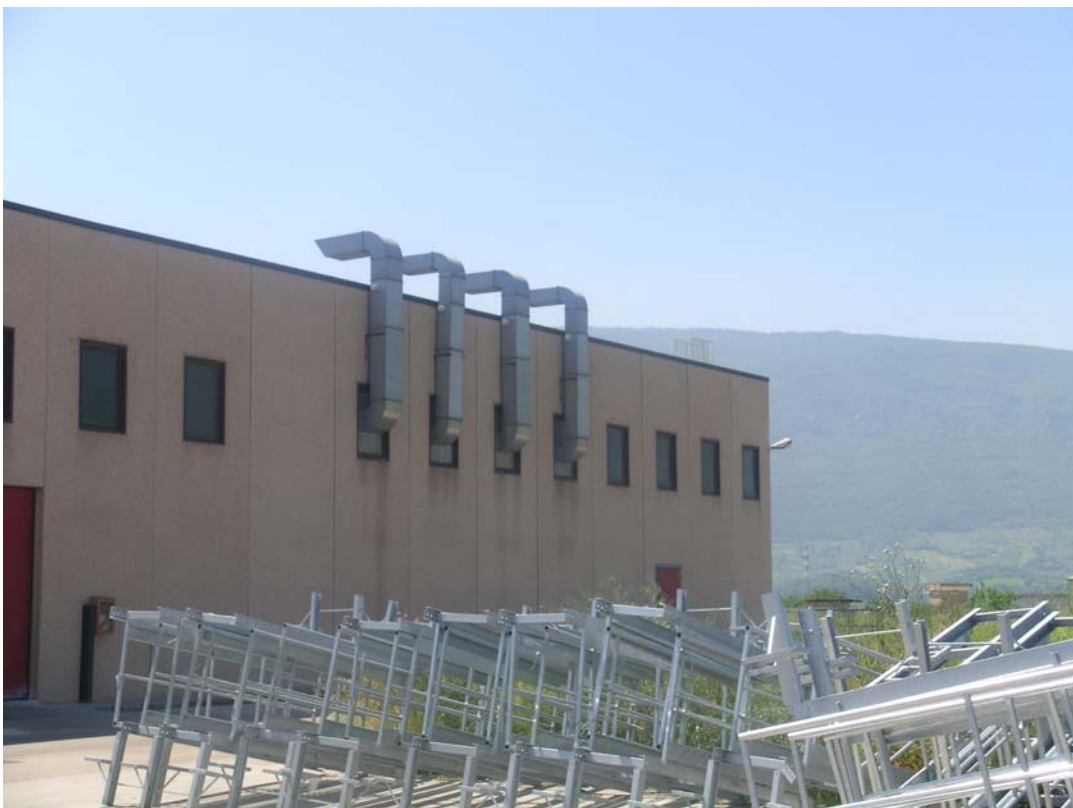
FOTO N.12: Emissioni non autorizzate in atmosfera, località Villa Magna
